Start in den Tod

Spekulationen über die Absturzursachen

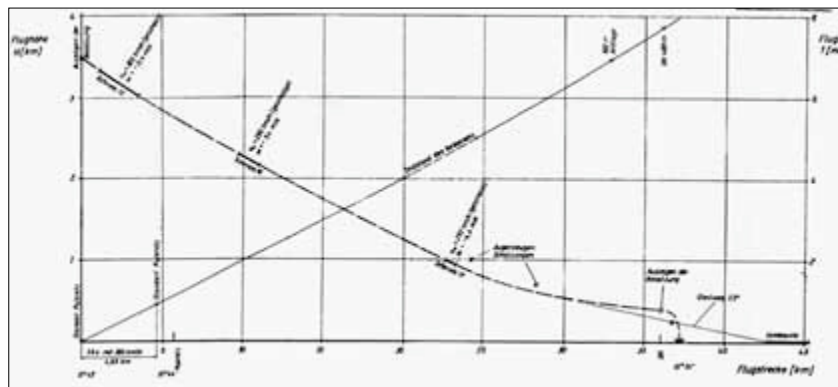
Bild rechts oben: Vermutliche Flugbahn der 152 V1 während des Sinkfluges.

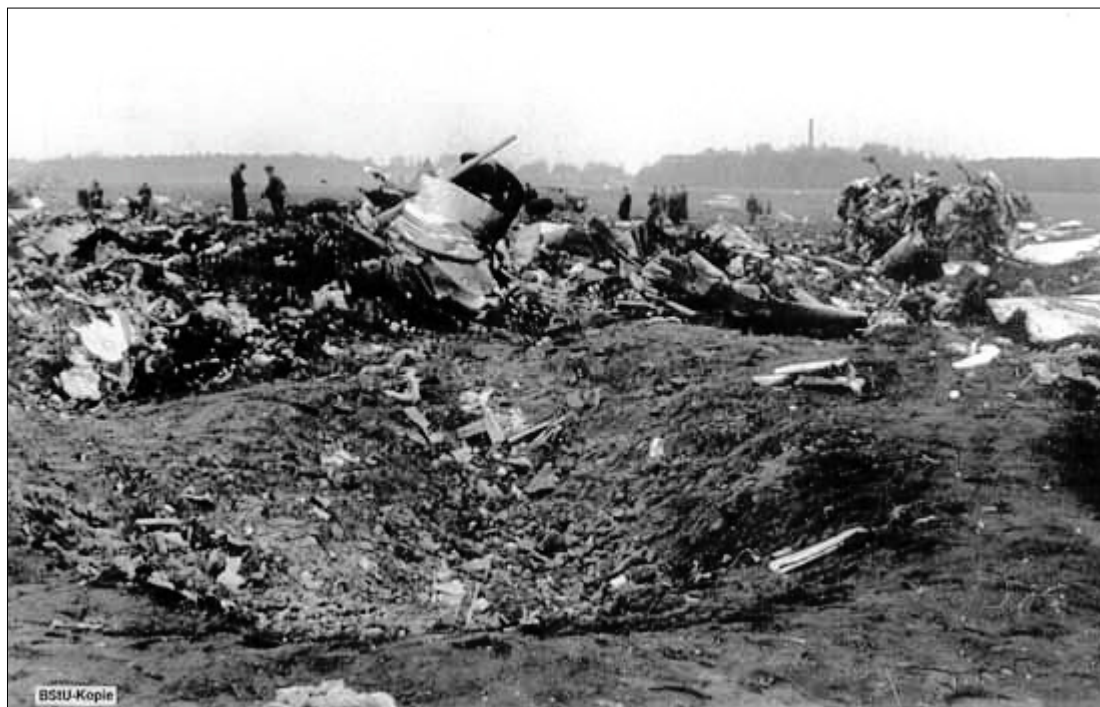
Hauptaufschlagsgrube der 152 V1: Die schweren Teile wie Triebwerke und Hauptfahrwerk liegen nahe der Grube. Die Bruchstücke der Kanzel sind weit voraus geschleudert worden. Die meisten Teile des Flugzeuges liegen auf einer Fläche von 170 mal 90 Metern verstreut. Nur wenige Messschriebe der Flugmessaanlage sind auswertbar.

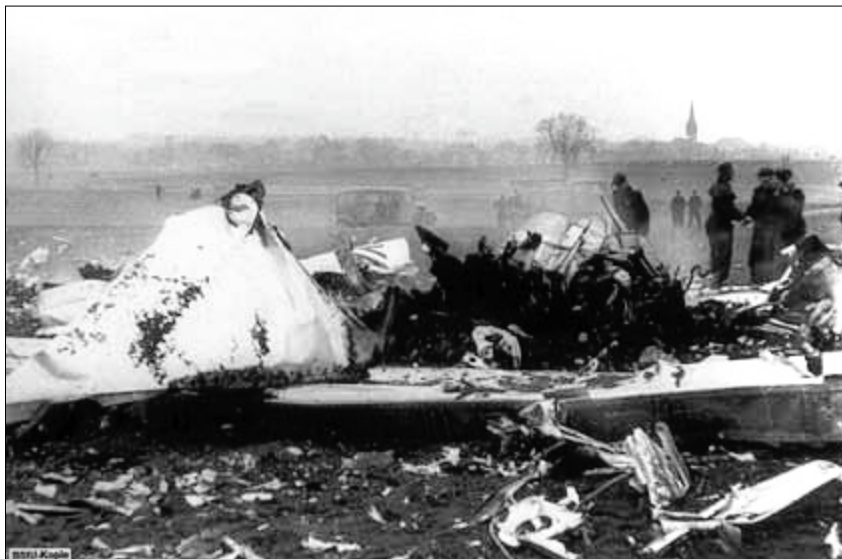
Bild links: Nichts als rauchende Trümmerstücke sind vom einstigen Stolz der DDR-Industrie übrig geblieben. Nur 600 Meter hinter Ottendorf-Okrilla stürzte die V1 ins freie Feld.

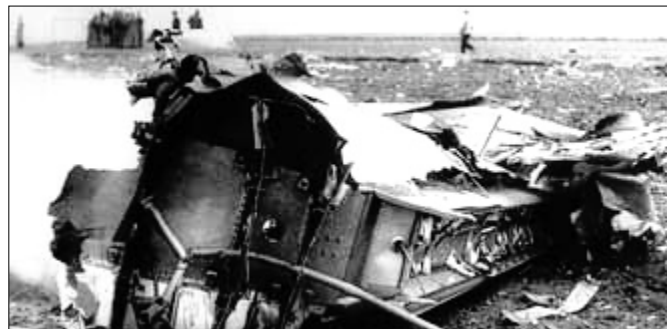
Bild oben rechts: Zusammengestauchte Tragfläche.

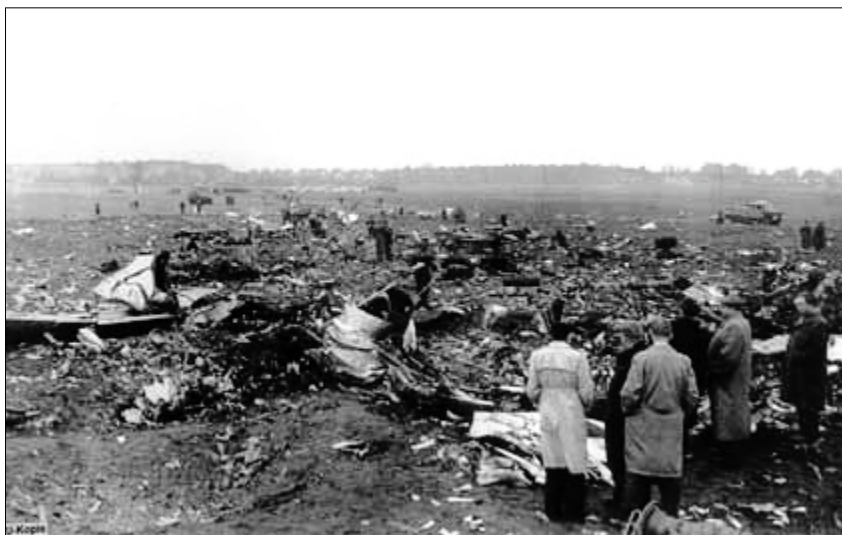
Bild links: Alles in tausend kleine Stücke. Die Unfalluntersuchungskommission erhält nur eine Woche Zeit, um Ordnung in das Chaos zu bringen. Die Teile werden kartografiert, gesammelt und in der Einflughalle ausgelegt. Aus einigen Messschriften und Zeugnisaussagen ließ sich relativ genau der Anflug der V1 rekonstruieren. Das Flugzeug flog kurz vor dem Abkippen nur noch rund 220 km/h.

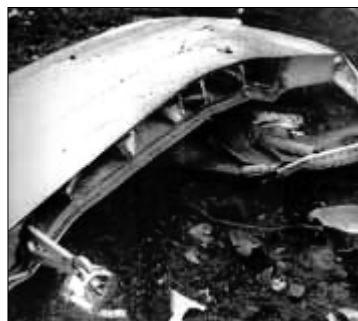
Bild links: Die Reste des Seitenleitwerkes mit Ruderbetätigung. An der Aufschlagstelle konnte an allen Rudern und Lenkungsteilen volle Funktionstüchtigkeit festgestellt werden.
