Späte Erkenntnisse an der V4 liefern neue Absturzerklärung

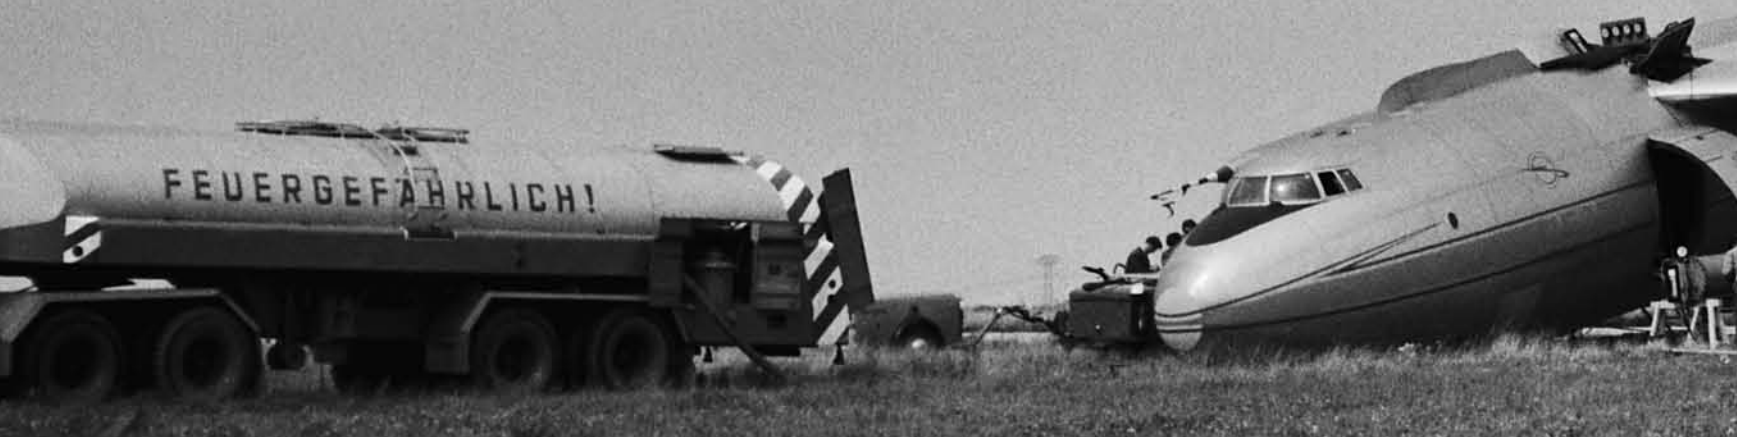
Die Piloten der 152/II V4 beschäftigte die Frage, warum alle vier Triebwerke der 152 V1 in derselben Sekunde versagt hatten. Die einfachste und offizielle Erklärung war, daß die Piloten den Gashebel zu spät nach vorn geschoben hatten. Eine andere Ursache vermuteten dagegen die Piloten

Heinz Lehmann und Gerhard Güttel. Sie konnten nicht glauben, daß bei einem so wichtigen Flug, auf den sich die Besatzung tagelang gründlichst vorbereitet hatte, ihr ein so lapidarer Fehler unterlaufen sein sollte. Es mußten endlich Enttankungsversuche mit abgesenktem Bug erfolgen.

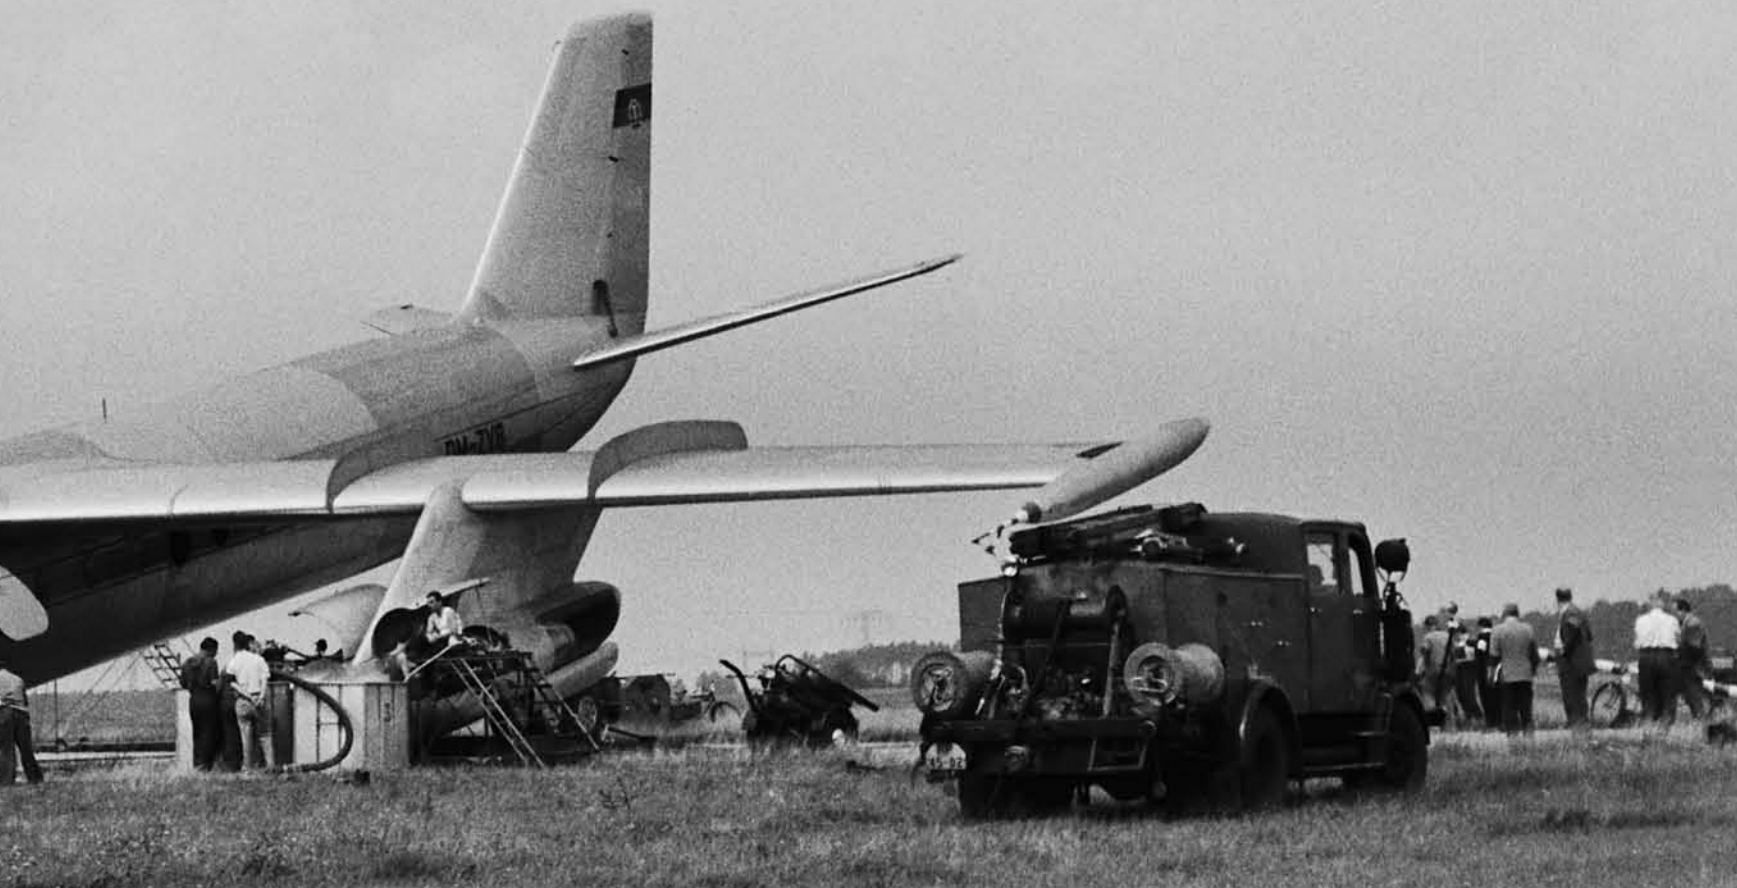
entnahmeventil oben hineinführte, war um zirka 45 Grad abgelenkt und der Schwimmerkörper beschädigt. Die den Versuch leitenden Versuchsingenieure Knauthe und Schrade vom Hydro-Labor informierten daraufhin sofort den Stellvertretenden Chefkonstrukteur Haseloff, der zum Versuchsort eilte, um sich das Malheur aus der Nähe anzusehen. Er befahl, auch den Behälter 7 der linken Flügelseite zu öffnen sowie alle Behälter der rechten Seite. Es zeigte sich, daß fast alle Behälter mehr oder weniger ähnliche Schäden aufwiesen. Johannes Haseloff ließ nun den gesamten Entnahmeversuch abbrechen und die 152 V4 in die Endmontagehalle 222 rollen.

In mehreren Schritten konnte der Fehler eingekreist werden. Schließlich war Behälter 7 ermittelt, bei dem das Schwimmerentnahmeventil nicht richtig schloß. Um den Behälter zu öffnen, mußte am hinteren Flügelsteg die Behälterplatte herausgenommen werden, dann erst kam man an den Behälter und den Mannlochdeckel heran. Nach Abnehmen des Behälterdeckels fuhr dem Versuchspersonal der Schreck in die Glieder. Der gesamte Behälter war aus den oberen Führungsschienen gerissen und zusammengesackt. Im Innern waren die Spannbügel zerdrückt und die Aufhängeknöpfe herausgerissen. Das Entnahmerohr, das vom hinteren Deckel ins Schwimmer-

Wie konnten so schwere Beschädigungen der Behälter entstehen, wenn doch das Flugzeug nur zweimal geflogen war, noch dazu mit sehr geringen Belastungen? Eines war klar, da die Behälter zum Teil aus ihren Aufhängertraversen gerissen und zusammengedrückt waren, mußten sie Unterdruck bekommen haben. Wie war das nur möglich? Selbst ohne Druckluftbeaufschlagung sollten sie doch voll funktionstüchtig sein? Ein vergleichender Blick in die Entwurfsmappen der 152/0 und der 152/1 gibt da erste Hinweise. Die 152/0-Mappe gibt Auskunft: „Die Kraftstoffanla-

ter flächig in den Tankraum geklebt. Sie hätten sich bei Unterdruck gar nicht zusammenziehen können, was eine innere Beschädigung ausgeschlossen hätte. Das bedeutete aber, daß bei Reparaturen die Sackbehälter nur mit der Tankraumauskleidung ausgewechselt werden konnten. Deswegen ist dann wahrscheinlich an der 152/1 eine Umkonstruktion erfolgt. Die Behälter wurden nun an zwei oberen Schienen aufgehängt und konnten so leicht ein- und ausgefahren werden ähnlich wie Gardinen. Die Behälteroberseiten bekamen dadurch aber ein Luftpolster und wurden zusätzlich durch Zug an den Aufhängeknöpfen belastet. Beim Steigflug mit vollen Behältern drückte der Kraftstoff auf die Oberseite, was die Behälterwand und die vulkanisierten Knöpfe über Gebühr belastete.

wurde beschlossen, sofort einen nach allen Seiten verstellbaren Versuchsstand für die Tankanlage zu bauen, um schnellstmöglich zu Ergebnissen zu kommen. Innerhalb von nur acht Wochen gelang die Konstruktion und der Bau des Versuchsstandes. Im Dezember 1960 lief die erste Versuchsreihe im Hydro-Labor der Halle 218 an. Die Ergebnisse waren niederschmetternd.
