Beim Erforschen von Neuland braucht es Vorversuchsstücke

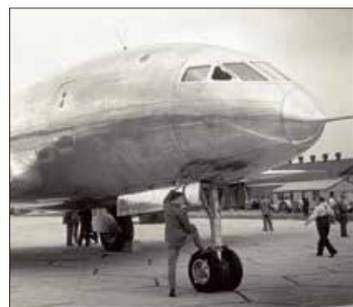
ten des Betriebsdruckes das Versuchsstück mit einer gewaltigen Detonation explodierte, war vom Versuchsstück nichts mehr übrig und der Schuppen nahezu vollständig zerstört. Personenschaden hatte es Gott sei Dank nicht gegeben, aber die

Schwachstelle der Konstruktion konnte auf diese Weise natürlich nicht aufgefunden werden. Allerdings hatte die Explosion den Verantwortlichen gezeigt, auf welchem schmalen Grad man sich hier bewegte. Dieses Mißgeschick führte aber zum Einsatz eines Wasserbeckens, in dem die zukünftigen Versuchsstücke vollständig untergetaucht wurden, wie das schon seit etlichen Jahrzehnten im Dampfkesselbau üblich war. Allerdings sind Dampfkessel dicke Stahlkonstruktionen, denen ein paar

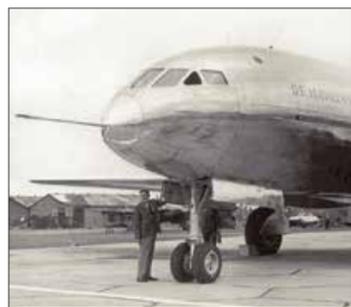
Flugzeugrümpfe bestehen aus Spanten und Längsbalken (Stringer), die über die Rumpfhaut miteinander verbunden sind und sich gegenseitig Festigkeit verleihen. Ähnlich ist es beim Flügel.

Kubikmeter Wasser, wo jeder eine Tonne schwer ist, nichts anhaben können, wohingegen Flugzeugrümpfe filigrane Konstruktionen sind mit Hautblechen von unter einem Millimeter! Es war deshalb eine Herausforderung, den Befüllungs-

ablauf so zu gestalten, daß der Comet-Rumpf dabei nicht vom Wasser zerdrückt wurde. Das bedeutete, auch den Rumpf innen mit Wasser zu befüllen und die Druckregelung über einen Wasserheber auszuführen, der entsprechend dem geforderten Druck einfach etwas höher anzuordnen war als der im Becken befindliche Wasserspiegel.

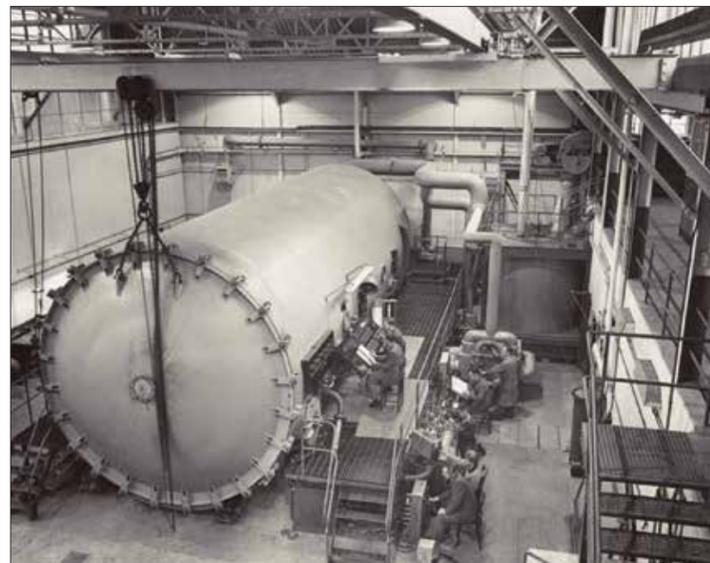
Links oben die Unterdruckkältekammer für die Rumpfssegmente der Comet.

ser betrug 3,30 m, so daß geradeso ein Comet-Rumpfssegment mit seinen 3,12 m Außendurchmesser hineinpaßte. Die Kammer konnte auf minus 75 Grad abgekühlt und bis zu einem Unterdruck, der einer Höhe von 21 km entspricht, heruntergefahren werden. Somit konnten in Langzeitversuchen und mit entsprechend erhöhten Sicherheiten praktische Erkenntnisse zu den Materialien,

ihre gegenseitige Beeinflussung, Volumenänderungen, Versprödungen, eventuell sich bildende Blasen oder Risse im frühen Stadium erkannt und abgestellt werden.

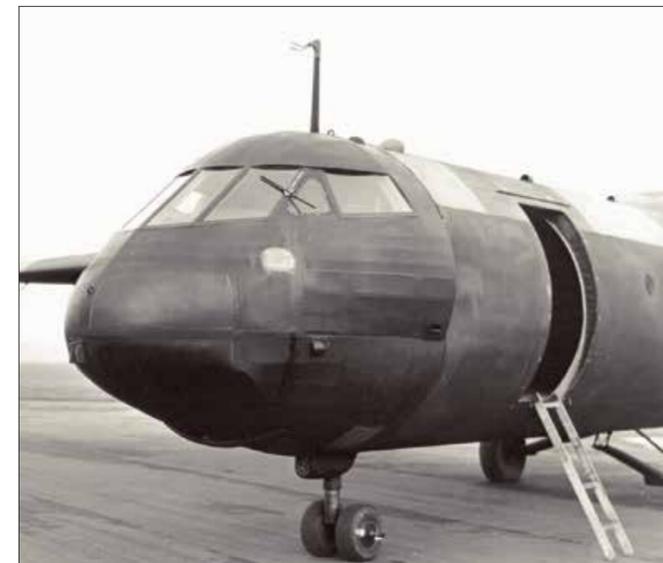
Rechts oben der umgebaute Horsa-Gleiter mit den Cockpitscheiben. Die Flugversuche hinter einer Halifax erfolgten bei Regen und Schnee. Der Test war erfolgreich.

Der für die Cockpitscheiben verwendete Horsa-Gleiter zählte ebenfalls zu den Vorversuchsstücken. Da die Comet-scheiben in die Außenkontur eingezogen waren, konnten die Piloten die Rumpf-

nase nicht sehen, was ungewohnt war, und also auf seine praktische Verwendbarkeit eingehend untersucht werden mußte. Der umgebaute Segler war zwar einfach in der Herstellung, für die Piloten aber nicht gerade ungefährlich.

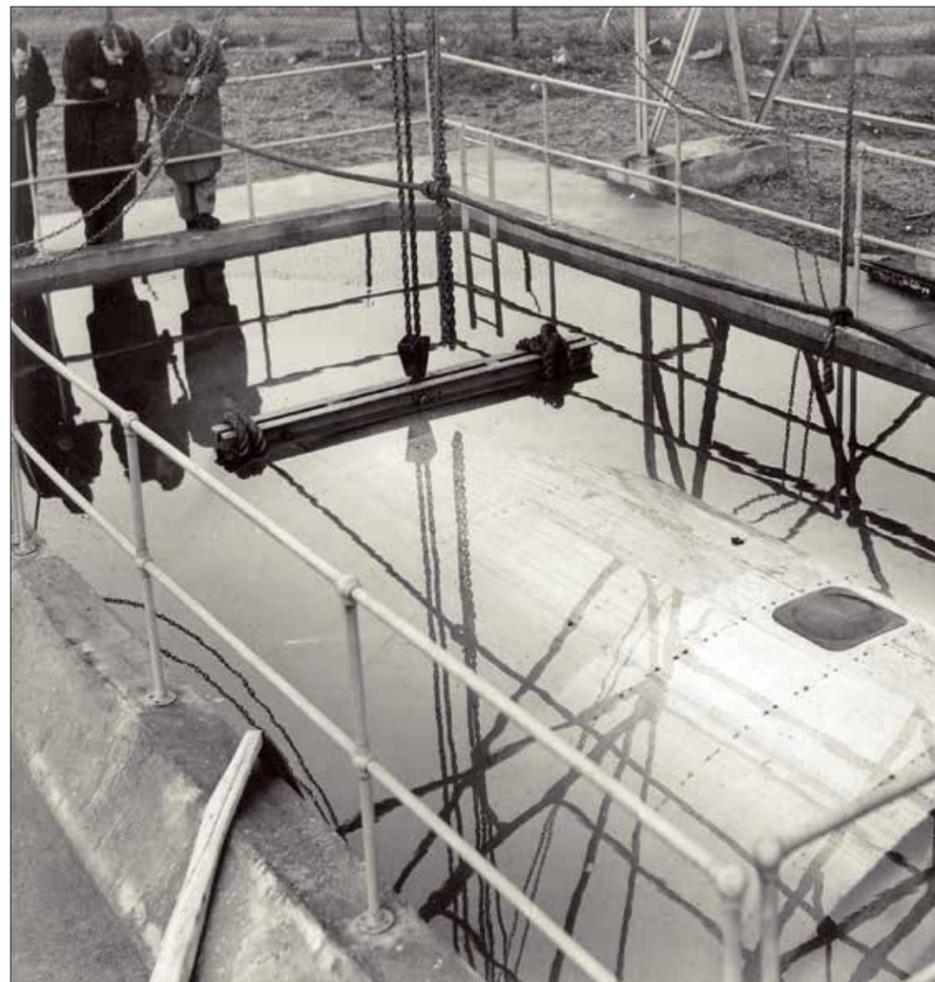
Vorversuchsstück zur Erprobung von Fenster und Fensterrahmen in einer Teilrumpfschale. Der Riß ging, wie später bei der RAE festgestellt, von den Fensterecken aus und quer über die Hilfsspannen hinweg längs des Rumpfes. Dieses wie andere Probleme waren also bekannt!
