Die Abstiegsphase in der flugmechanischen Rekonstruktion

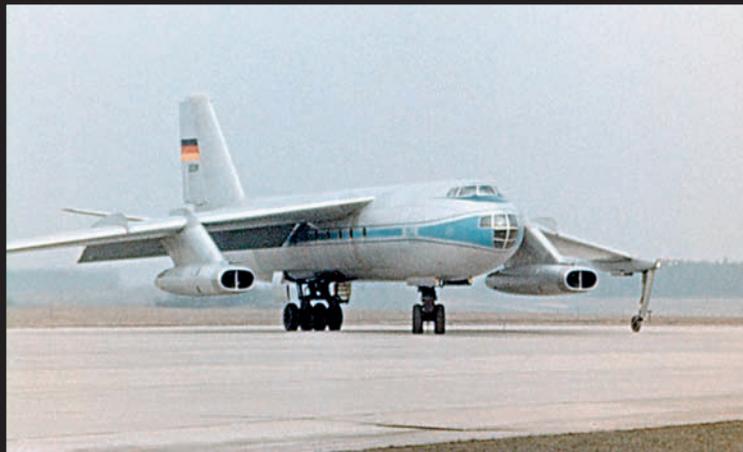
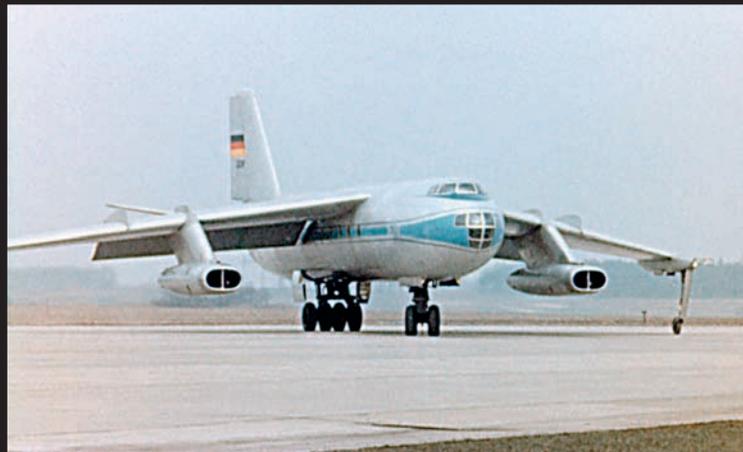
Die Grafik zeigt den Abstieg der 152 V1 von Pulsnitz aus 3,5 km Höhe bis zum Aufschlag bei Ottendorf-Okrilla.

Die gesamte Abstiegsphase war rätselhaft. Mit dem Tonbandmitschnitt, einigen aufgefundenen Schrieben von der Sinkgeschwindigkeit und Zeugenaussagen gelang es Georg Backhaus bis 30. April 1959, den Flugweg ab Pulsnitz zu rekonstruieren und durch Rechnungen einigermaßen zu untermauern. Dennoch blieben viele Fragen aus Sicht der Aerodynamiker und Flugmechaniker offen.

Die Rekonstruktion des mutmaßlichen Flugverlaufs ab Pulsnitz ergab, daß eine Strecke von 37,2 km innerhalb von acht Minuten zurückgelegt worden war, was einer Bahngeschwindigkeit von 280 km/h entsprach. Von drei Stufen waren Höhen-Zeit-Schriebe gefunden worden, die diese Sinkgeschwindigkeiten ergaben:
 Schrieb 15 - 11,4 m/s 3400-3000 m
 Schrieb 16 - 7,4 m/s 2300-2100 m
 Schrieb 17 - 4,4 m/s 1000-950 m
