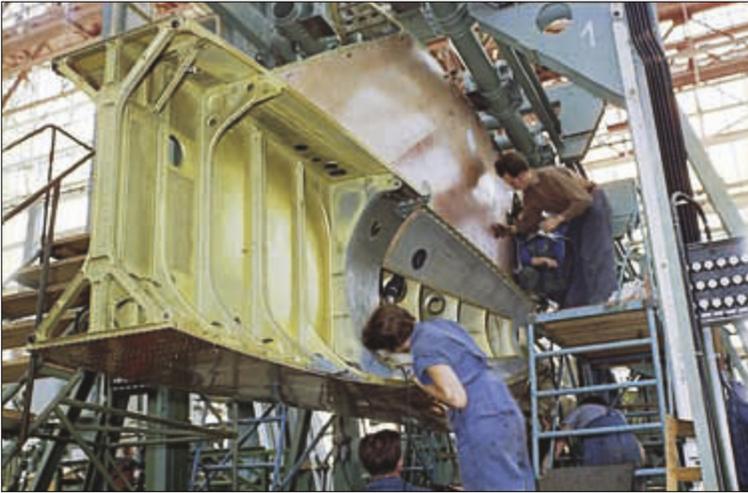
Bilder links: Der Bau der neuen Kombi-Gondeln war im Jahre 1959 Schwerpunktthema bei jeder Produktionsberatung. Es dauerte bis ins Frühjahr 1960, ehe die Montage reibungslos lief. Für die Gondeln wurden gleich zwei komplette Taktstraßen im Westschiff der Halle 22 aufgebaut. Die Bilder vom August 1959 dürften die erste gefertigte Kombi-Gondel zeigen. Sie war für Versuche am Anblasprüfstand vorgesehen.

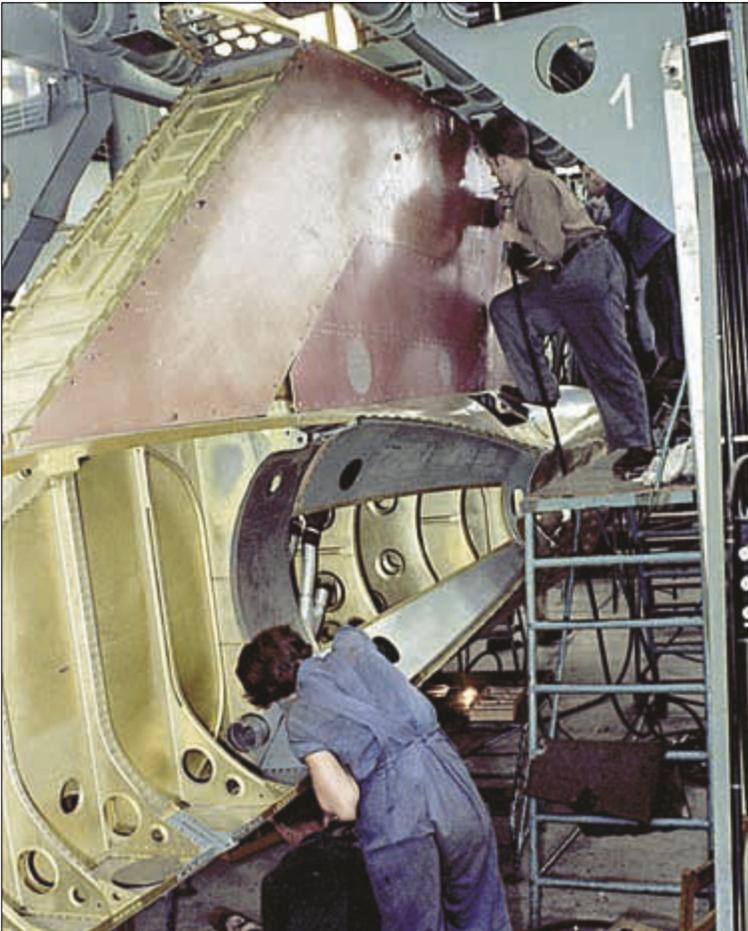
Bild rechts: Der V5-Rumpf vor der Halle 22, wo die Druckprüfung bevor steht.

In dieser detailreichen Großformataufnahme bei besten Lichtverhältnissen leuchtet der Schutzlack je nach Schichtdicke und Zusammensetzung in den unterschiedlichsten Farben. Wahrscheinlich kam der lila Schutzlack aus Wolfen. So glaubt sich zumindest Lack-Experte Alfred Römer zu erinnern. Wie er erzählt, habe man den Lack erst neu entwickeln müssen. Zu Anfang habe man die Schichtdicke nicht beherrscht. Deshalb musste an den Nietreihen der Lack entfernt werden. Der Schutzlack war bohr- und schneidfähig und konnte wie die Aluminiumoberfläche bearbeitet werden. Seine Schichtdicke betrug 70 Mikrometer. Im Innern kam als Korrosionsschutz Zinktetraoxychromat zum Einsatz, das schon vor 1945 verwendet wurde. Es war gelblich und wurde anodisch bei $1,4 \text{ A/m}^2$ aufgetragen.
