Start in den Tod

Spekulationen über die Absturzursachen

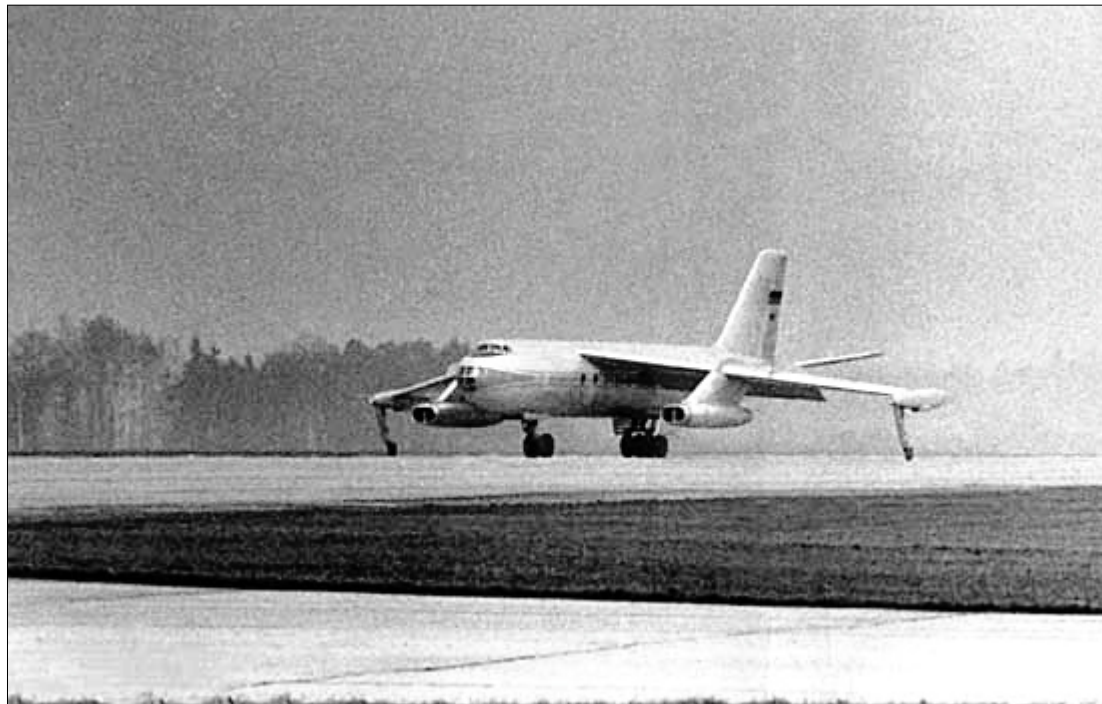
Vor ihrem zweiten Start absolvierte die 152 V1 am 4. März 1959 um 12.28 Uhr noch ein kurzes Funktionsrollen (Bild). Neben der Be-

setzung sind auch einige Versuchsingenieure mit an Bord. Das Flugzeug befindet sich endlich in einem Zustand, der systematische Versuchsflüge zuließe. Leider sind der "Obrigkeit" Propagandaflüge wichtiger als die Serienreifmachung des Flugzeuges.

offensichtlich ohne Beanstandungen verlief. Dabei waren die vier Versuchsingenieure Hütter, Fuhrmann, Großer und Adler mit an Bord, um das Fahrwerk zu beobachten. Die Besatzung bestätigte die Beendigung des Roll- und Absenkvorganges und die einwandfreie Funktion der Fahrwerkssignalisation. Danach rollte die Maschine zurück zum Start, wo sie von den Versuchsingenieuren verlassen und auf Startgewicht aufgetankt wurde.

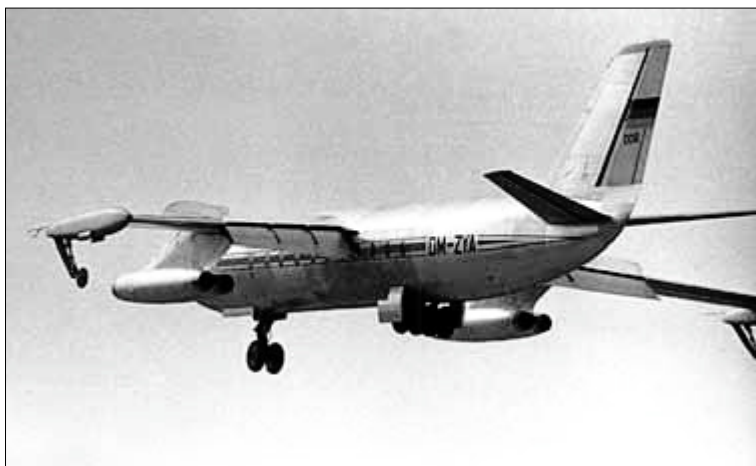
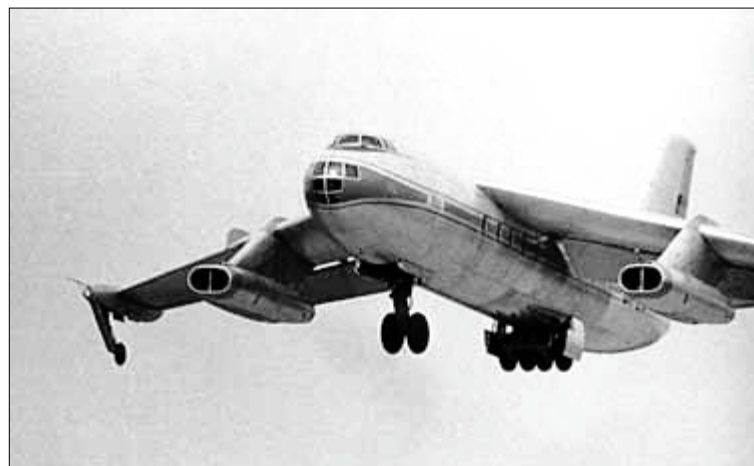
Die 152 V1 startete bei ihrem zweiten Flug mit abgesenktem Fahrwerk. Das Absenken während des Starts leitete automatisch das Abheben ein, ohne dass der Pilot die Steuersäule ziehen musste.

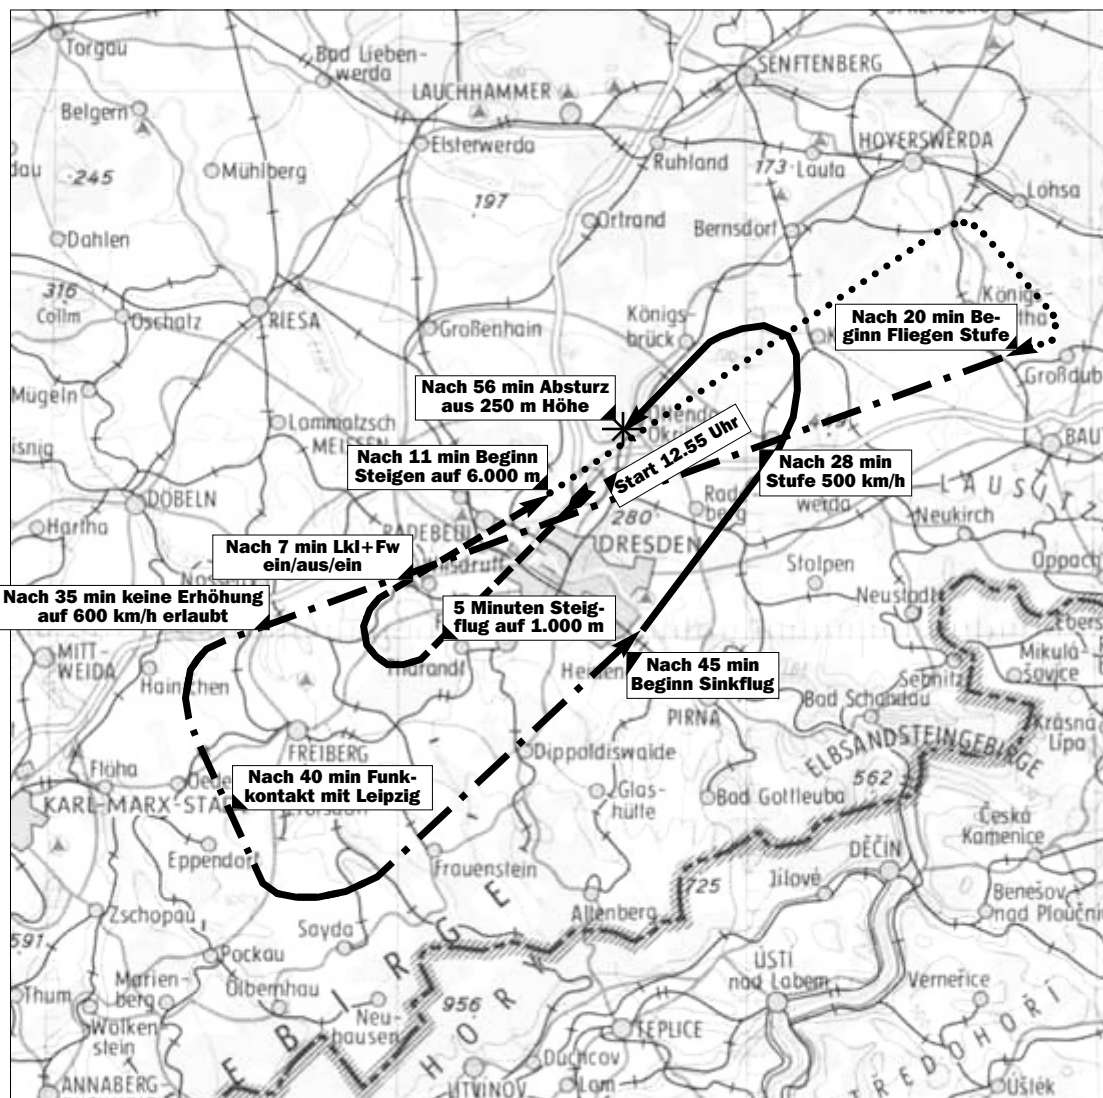
Ungefäher Flugweg der 152 V1, rekonstruiert an Hand der Flugzeiten, -geschwindigkeiten und der Funkmeldungen. Bis heute unklar ist, welchen Weg die V1 zwischen Lehmanns 20-Prozent-Anfrage und Ablehnung zurücklegte. Anzunehmen ist, dass die V1 mit knapp 500 km/h weiterflog bis zum Sinkflug.

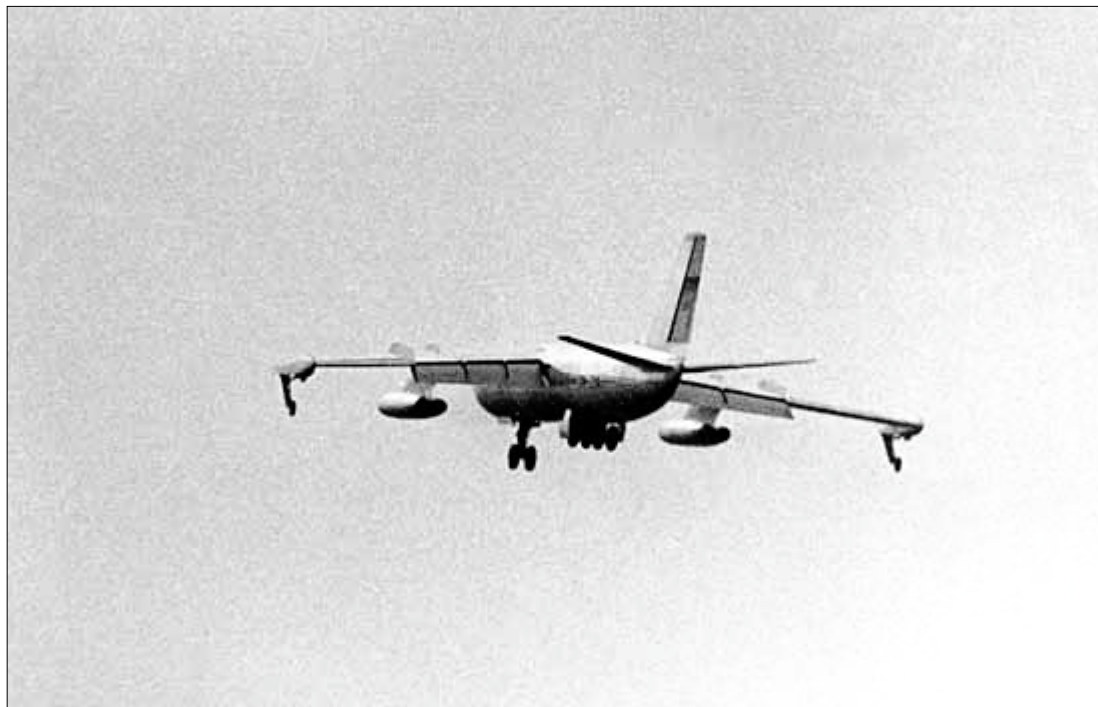
Nach dem Start stieg die 152 V1 auf 1000 Meter Höhe, flog dann eine 180-Grad-Kurve und kam zurück zum Platz. Nach Ausgang der Kurve fuhr Willi Lehmann die Fahrwerke und Landeklappen ein, erneut aus und wieder ein. Weil keine Beanstandungen auftraten, stieg die V1 auf Einsatzhöhe, um die Geschwindigkeitsstufen zu fliegen.

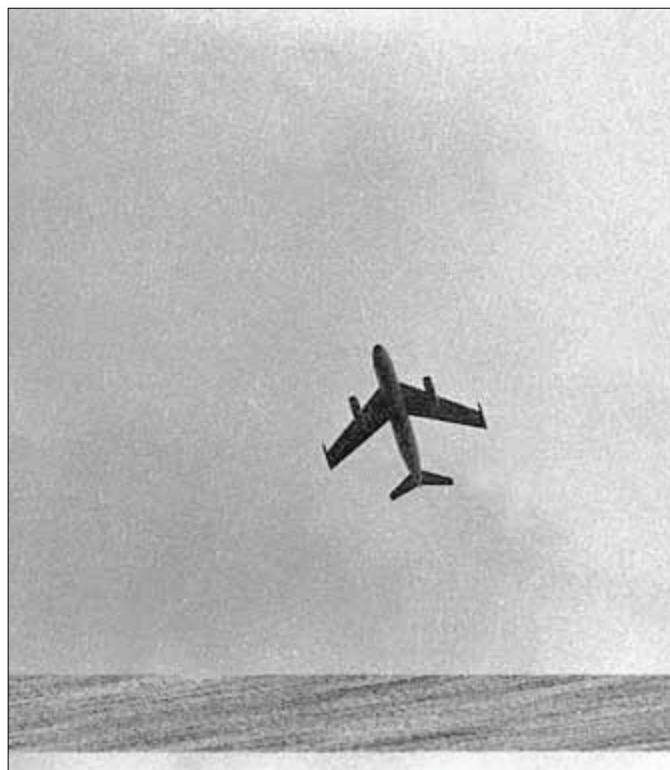
Zwölf Minuten nach ihrem Start kehrte die 152 V1 im Schnellflugzustand in 1.300 Metern Höhe zurück und überflog den Flugplatz in Dresden-Klotzsche.

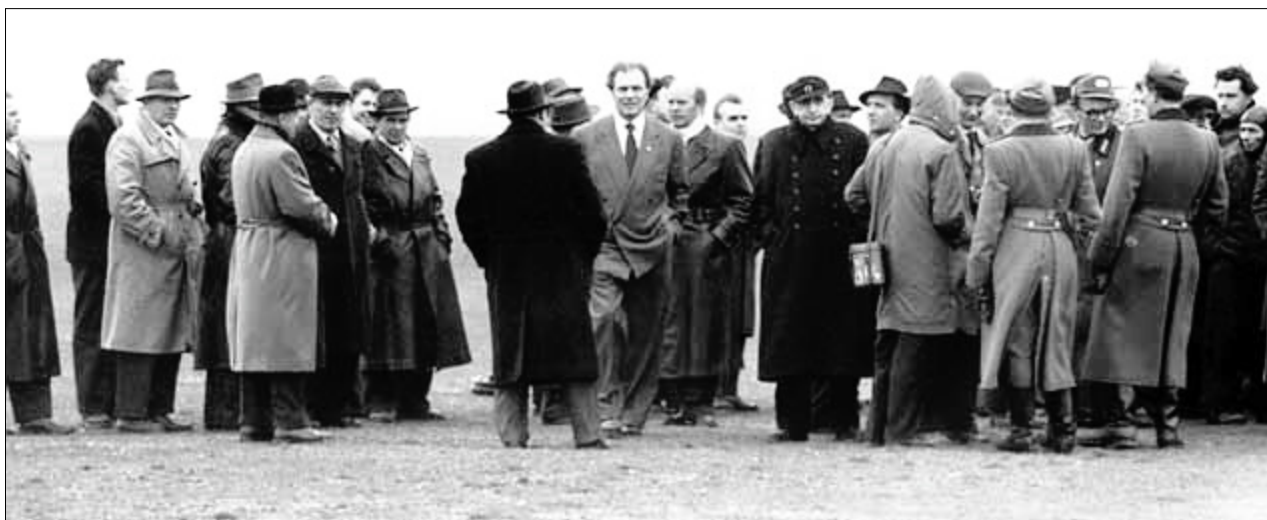
Warten auf die V1: Die Maschine befindet sich im Sinkflug, um in weniger als 100 Metern den Platz zu überfliegen. Fritz Freytag (re. neben Baade) hatte gerade die Geschwindigkeitssteigerung auf 600 km/h verboten. Johannes Barz von der Pfl (mit Schirmmütze, re. neben Freytag) konnte die sofortige Rückkehr der Maschine zum Platz gegen Baade durchsetzen mit dem Hinweis, dass Freytag und nicht Baade bei einem möglichen Unfall seinen Kopf hinhalten müsse.
