Späte Erkenntnisse an der V4 liefern neue Absturzerklärung

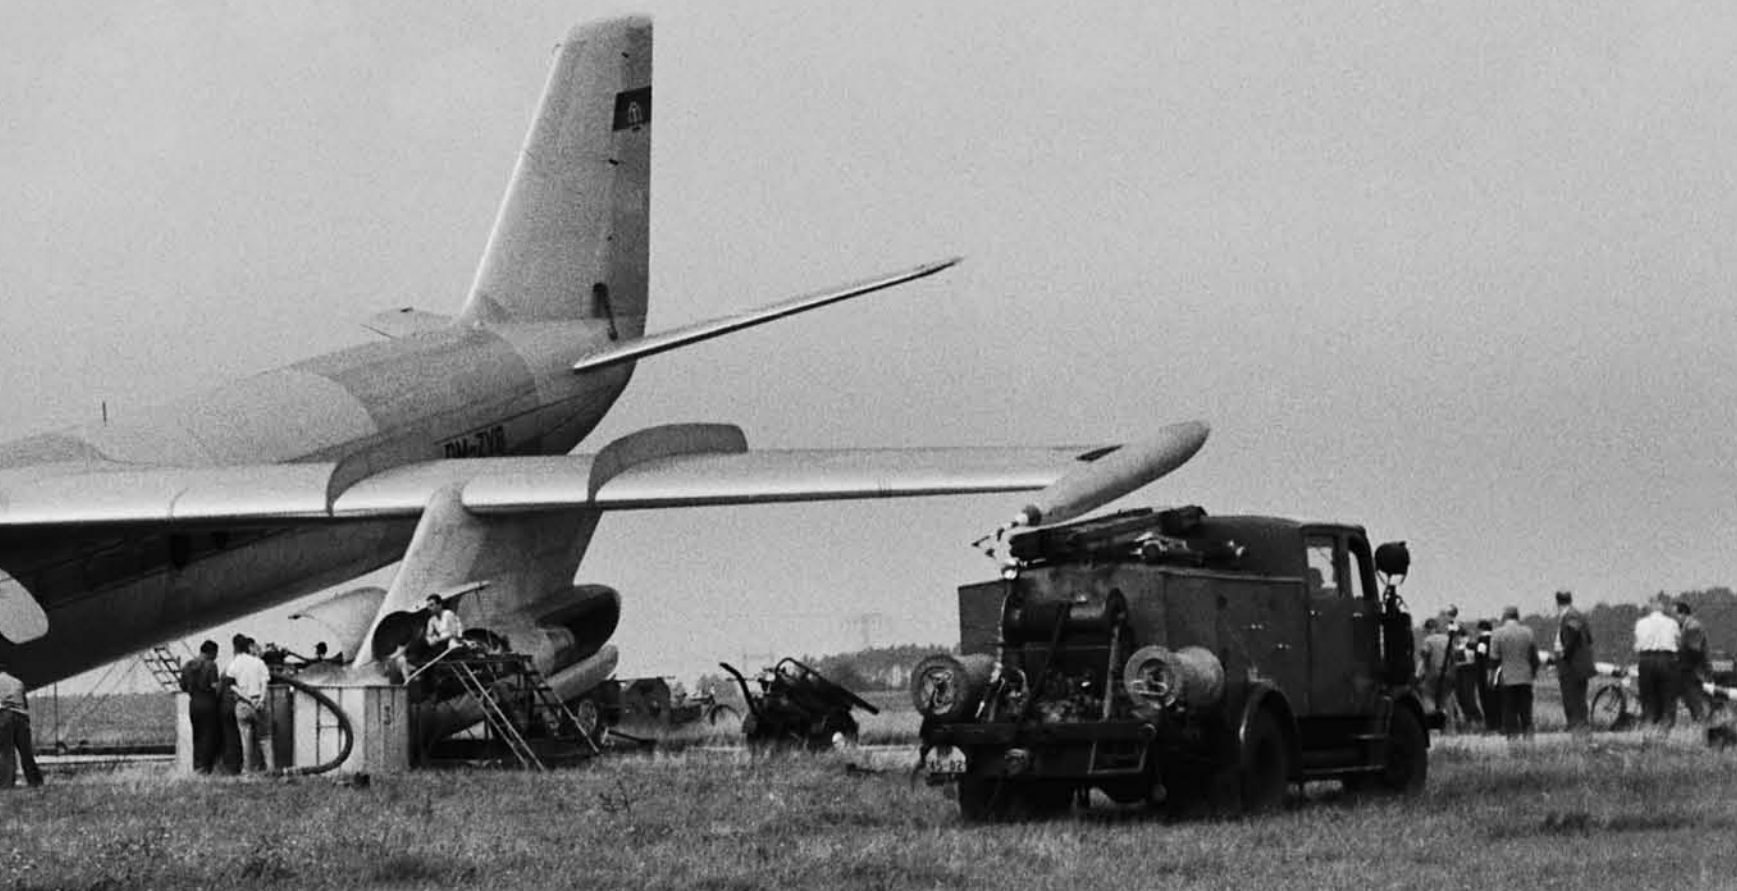
In mehreren Schritten konnte der Fehler eingekreist werden. Schließlich war Behälter 7 ermittelt, bei dem das Schwimmerentnahmeventil nicht richtig schloß. Um den Behälter zu öffnen, mußte am hinteren Flügelsteg die Behälterplatte herausgenommen werden, dann erst kam man an den Behälter und den Mannlochdeckel heran. Nach Abnehmen des Behälterdeckels fuhr dem Versuchspersonal der Schreck in die Glieder. Der gesamte Behälter war aus den oberen Führungsschienen gerissen und zusammengesackt. Im Innern waren die Spannbügel zerdrückt und die Aufhängeknöpfe herausgerissen. Das Entnahmerohr, das vom hinteren Deckel ins Schwimmer-

Wie konnten so schwere Beschädigungen der Behälter entstehen, wenn doch das Flugzeug nur zweimal geflogen war, noch dazu mit sehr geringen Belastungen? Eines war klar, da die Behälter zum Teil aus ihren Aufhängertraversen gerissen und zusammengedrückt waren, mußten sie Unterdruck bekommen haben. Wie war das nur möglich? Selbst ohne Druckluftbeaufschlagung sollten sie doch voll funktionstüchtig sein? Ein vergleichender Blick in die Entwurfsmappen der 152/0 und der 152/1 gibt da erste Hinweise. Die 152/0-Mappe gibt Auskunft: „Die Kraftstoffanla-

ter flächig in den Tankraum geklebt. Sie hätten sich bei Unterdruck gar nicht zusammenziehen können, was eine innere Beschädigung ausgeschlossen hätte. Das bedeutete aber, daß bei Reparaturen die Sackbehälter nur mit der Tankraumauskleidung ausgewechselt werden konnten. Deswegen ist dann wahrscheinlich an der 152/1 eine Umkonstruktion erfolgt. Die Behälter wurden nun an zwei oberen Schienen aufgehängt und konnten so leicht ein- und ausgefahren werden ähnlich wie Gardinen. Die Behälteroberseiten bekamen dadurch aber ein Luftpolster und wurden zusätzlich durch Zug an den Aufhängeknöpfen belastet. Beim Steigflug mit vollen Behältern drückte der Kraftstoff auf die Oberseite, was die Behälterwand und die vulkanisierten Knöpfe über Gebühr belastete.
